Restaurationsbericht Fiat 500 L Baujahr 1972

Halter: Nicole Schneider, Wiesbaden
Kauf: August 2009 in Berlin

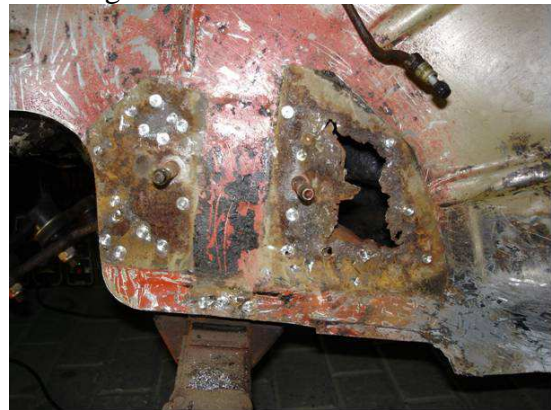
Es wurde eine Durchrostung am Radhaus links vorn festgestellt. Es zeigten sich verräterische Rostbläschen unter der Fußmatte.

- Rost entfernt, Ausschnitt geschweißt, neues Kontenblech für Radaufhängung Lochpunkt geschweißt

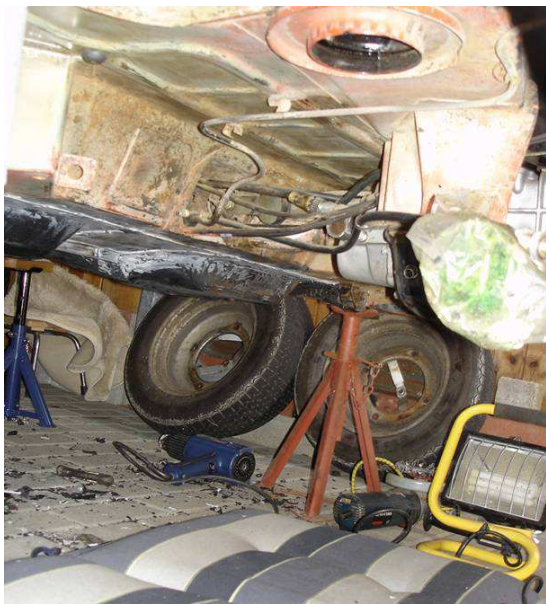
Entfernung des Bitumen und PVC Unterbodenschutzes zum Zweck der genauen Inspektion des Zustandes des Unterbodens und der Radhäuser.

- Entfernung mit Heißluftgebläse und Spachtel, sowie Stechbeitel und Stahlwolle

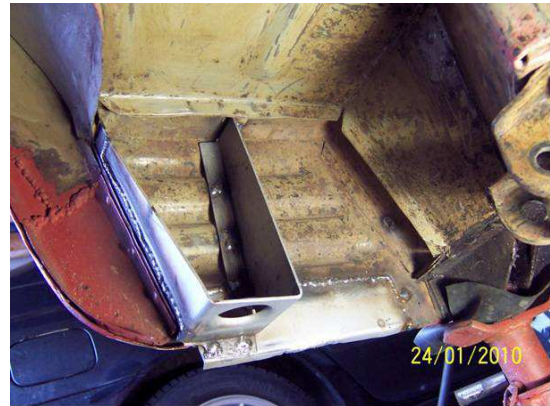
- Eine gebrochene Feder erforderte neue Federn an der Hinterachse, Aufarbeitung der Radaufhängung
- Kleinere Ausbesserungen an Rostschäden im Schwellerbereich

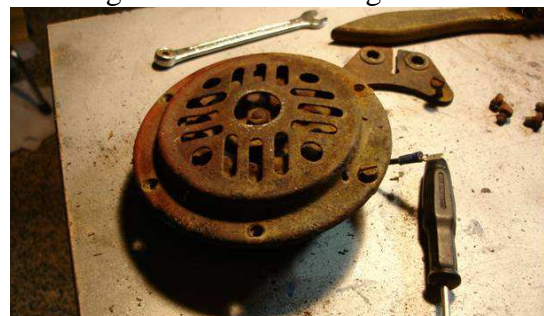
alt. Kein Grund entsorgt zu werden. Eine defekte Membran wurde nach der Demontage ausgetauscht und das Gehäuse mit einer Spezialrostschutzfarbe aus dem Fachhandel gestrichen. Rundherum hat es sich gelohnt, das Stimmchen ist nun recht kräftig und schaut sehr gut aus, wenn man die Gelegenheit hat, unter das Auto zu gucken.

- Die originale Magneti-Marelli Hupe wurde instand gesetzt, die gerissene Membran getauscht

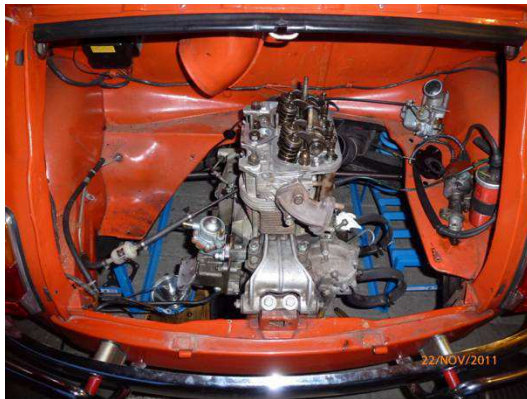
Nun war der Motor an der Reihe. Eigentlich wollten wir nicht ran, aber ein ausgerissenes Gewinde am Stehbolzen des Krümmers bereitete Kummer. Bei der Montage gesellten sich weitere defekte Gewinde dazu und es wurde noch mehr Arbeit.

- neuer Stehbolzen gedreht, Gewindeloch aufgebohrt
- Defekte Gewinde am Zylinderkopf instand gesetzt
- Ölkanäle gereinigt

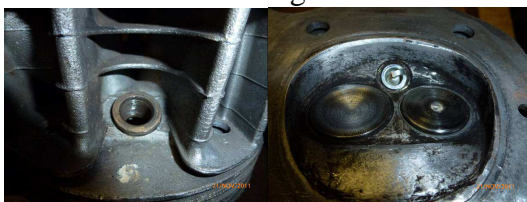
Verdächtig erschienen auch die Zündkerzen, ein Blick durchs Kerzenloch in den Brennraum ließ Zweifel an der korrekten Gewindelänge aufkeimen.

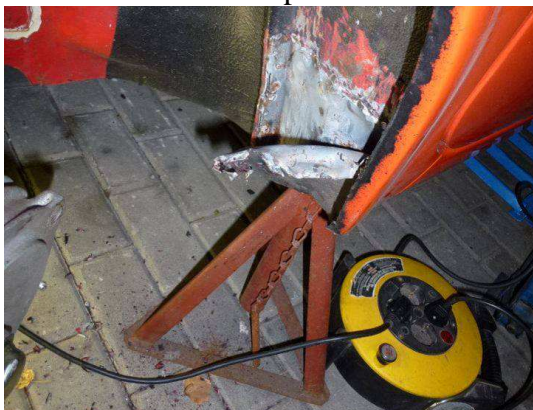
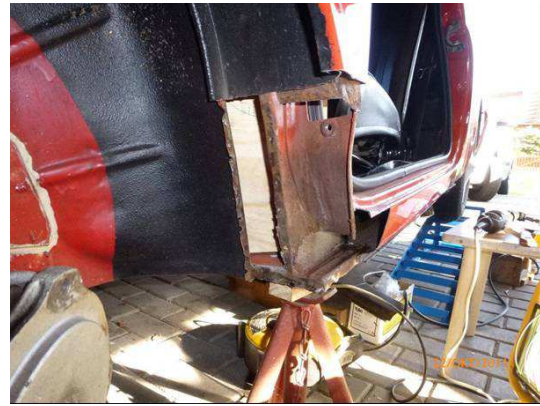
Das Frühjahr naht und die Arbeit wird nicht weniger. Irgendwie war uns das Blech im rechten Radhaus suspekt und wie immer behielten wir recht.

Als Reparatur hatte man einem Vorbesitzer ein drauf gebratenes Blech angeboten. Leider gammelte es dahinter erheblich, so dass wir reichlich Blech entfernen mussten, um an auf gesundes Material zu stoßen. Der ehemalige „Restaurateur“ war im übrigen zu unserem Leidwesen auch ein ausgeprägter Spachtelfreund.

- Instandsetzung linkes Radhaus/Endspitze/Schweller vorn

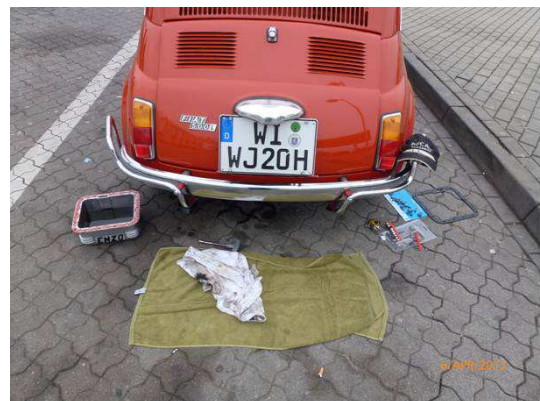
Die Überführungsfahrt von Berlin ins Rhein-Main-Gebiet über die Autobahn: Eigentlich kein Problem, hatte es doch die Jahre zuvor auch immer gut geklappt. Nach guten 100 km macht sich die Öldruckkontrollleuchte auf sich aufmerksam. Erst durch flimmern und dann vehementes Dauerleuchten. 1000 Meter noch bis zur Tanke und geschafft. An der Zapfsäule stehend, beguckte ich mir den Schaden. Das Motoröl bildete schon einen kleinen See unter dem Auto. Zum großen Glück gab es Einwegwerkzeug an der Tankstelle, womit ich die zahlreichen Schrauben der Ölwanne lösen konnte.

Fazit: Die verwendete Dichtung war überflüssig, sie hat sich weggedrückt durch die Erwärmung des Öls. Ein Glück das noch genug Dichtstoff an der Wanne war. Alles zusammengepappt, noch teures unpassendes Öl gekauft und weiter.
