Restaurationsbericht Fiat 500 L Baujahr 1972

Halter: Nicole Schneider, Wiesbaden
Kauf: August 2009 in Berlin

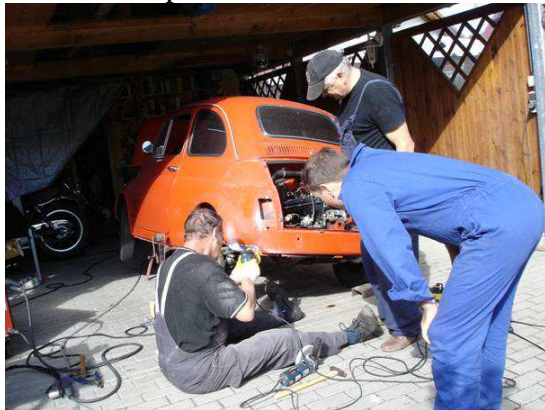
Das Erste, was auffiel und das schon bei der Probefahrt, war das Getriebe. Leichtes Krachen und ein herausspringender erster Gang störten den Fahrgegnuss.

Nach genauer Inspektion konnte der erste Instandsetzungsaufwand ermittelt werden. Ziel war es, ein fahrbereites Auto zu behalten und keine Vollrestauration anzustreben. Die Substanz war augenscheinlich gut und alles soweit im Originalzustand.

- Endspitzen rund herum erneuern

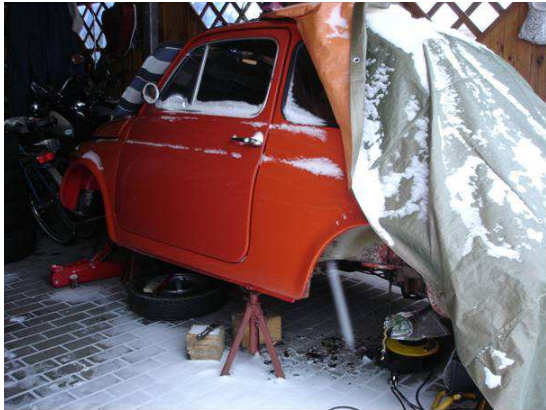
Der Vorteil des Bitum-Unterbodenschutzes besteht in seiner leichten Entfernbarkeit. Erwärmen und anschließend einfach mit einem Spachtel abstoßen. Das funktioniert leider bei PVC nicht so einfach, der sich aus einer früheren Instandsetzung an den Bodenblechen befand.

Entfernung des Bitumen und PVC Unterbodenschutzes zum Zweck der genauen Inspektion des Zustandes des Unterbodens und der Radhäuser.

Nach der Entfernung wurde der Unterboden mit einer handelsüblichen Kunstharzfarbe gestrichen. Die Radhäuser bekamen einen PVC Steinschlagschutz und der Rest vom Unterboden wurde mit Unterbodenwachs versiegelt.

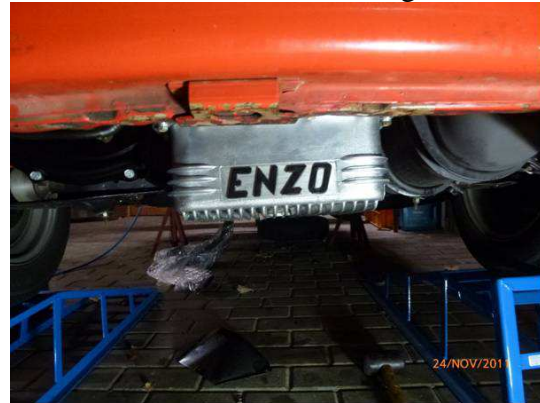
wie wir feststellten, war verstopft. Ein kleines Stück Ölkohle hatte sich festgesetzt, kleinere Laufspuren erkennbar, aber noch unkritisch.

Die Aluölwanne war bewusst ohne Logo oder Schriftzug gekauft worden, damit wir dem Auto noch etwas mehr Individualität geben konnten. Dazu wurden aus Alu Lettern gesägt, schwarz lackiert und mit Kleber an der Ölwanne befestigt.

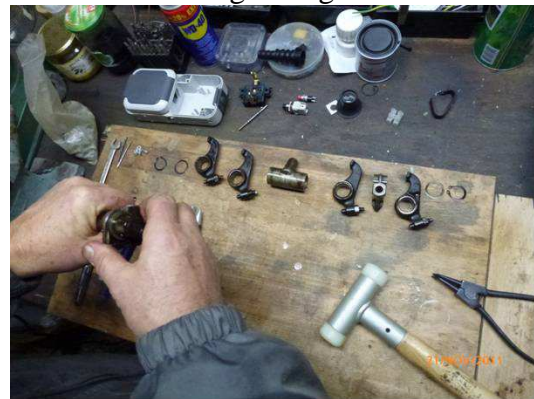
Nun war der Motor an der Reihe. Eigentlich wollten wir nicht ran, aber ein ausgerissenes Gewinde am Stehbolzen des Krümmers bereitete Kummer. Bei der Montage gesellten sich weitere defekte Gewinde dazu und es wurde noch mehr Arbeit.

- neuer Stehbolzen gedreht, Gewindeloch aufgebohrt
- Defekte Gewinde am Zylinderkopf instand gesetzt
- Ölkanäle gereinigt
